# Comportamiento Sísmico de los Edificios de Lorca

## Seismic behavior of the buildings in Lorca

Carreño, M. L., Lantada N., Irizarry J., Valcarcel J. A., Barbat A. H. y Goula X. (2012). Comportamiento Sísmico de los Edificios de Lorca. *Física de la Tierra*, Vol.24, 289-314.

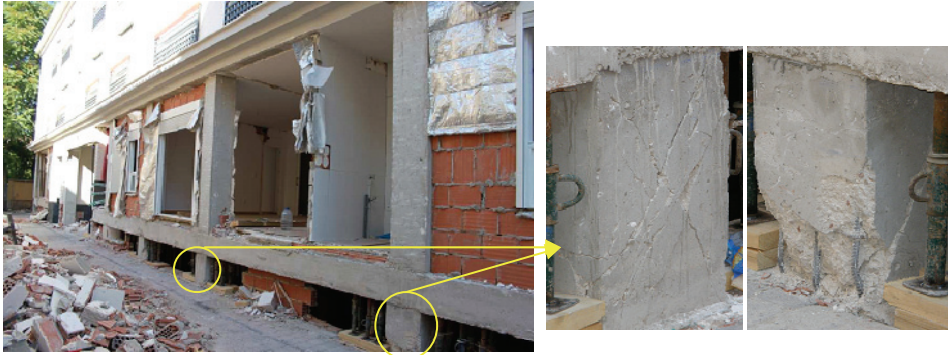
Entre los edificios más dañados por el terremoto de Lorca, se pudieron observar numerosos casos del efecto de pilar corto. La Figura 3 y la Figura 4 muestran ejemplos de los daños en pilares cortos en un edificio de construcción reciente apoyado en múltiples pilares cortos.

Fig. 3. Daños en un edificio con múltiples pilares cortos.

Sin embargo, existe la posibilidad de reforzar los edificios existentes con pilares cortos para evitar daños durante futuros terremotos (Barbat et. al, 2011). Posibles medidas de refuerzo consisten en rigidizar los pilares cortos aumentando su sección transversal o, incluso, sustituir las líneas de pilares cortos perimetrales de los edificios, correspondientes a las plantas semisótanos, mediante pantallas a cortante.

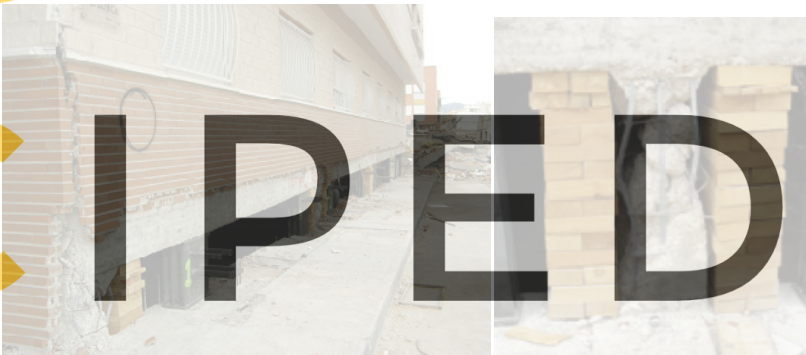
Fig. 4. Daños en otro edificio con múltiples pilares cortos.

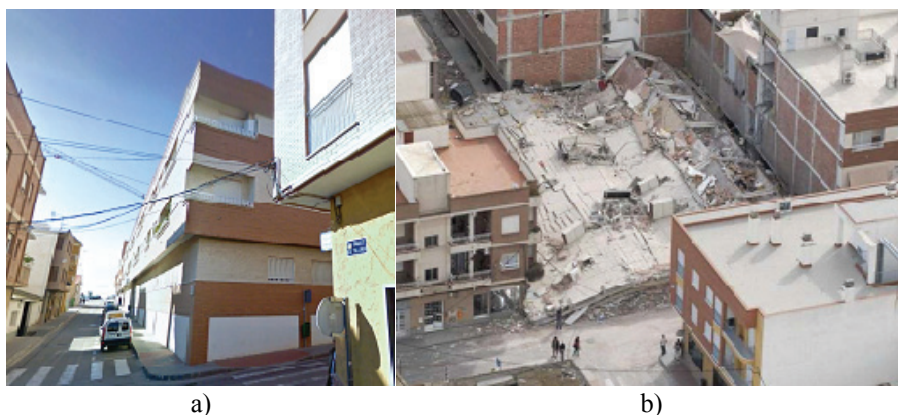
La Figura 5 muestra el único edificio que colapsó durante el terremoto, el cual corresponde a una estructura reciente de hormigón armado, localizado en el barrio La Viña, uno de los barrios más afectados de Lorca. Gracias al Google Street View podemos ver que antes del terremoto era un edificio en aparente buen estado (Figura 5a). Este edificio tenía una configuración similar a la del edificio de la Figura 4, apoyado en uno de sus lados sobre pilares cortos. Análisis preliminares (Murphy, 2011) indican que este edificio colapsó debido al fallo de estos pilares.

Fig. 5. Único edificio de hormigón armado que colapsó durante el terremoto: (a) edificio antes del terremoto disponible en el Google Street View y (b) vista tras el terremoto de Lorca (La Verdad, 2011c)

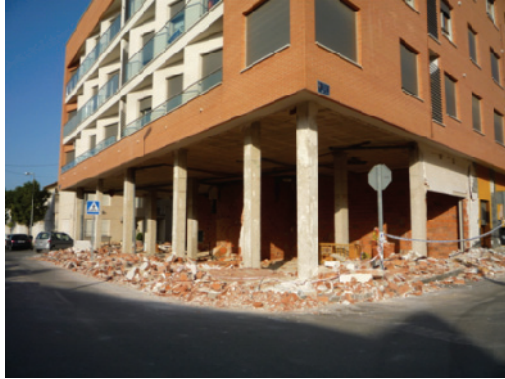
El efecto de planta blanda se observó en la mayoría de los edificios afectados por el terremoto de Lorca. La Figura 6 muestra los daños en un edificio que perdió los cerramientos de la planta baja debido a la mayor deformación de la misma por ser una planta blanda. La Figura 7 muestra otro edificio con daños concentrados en la planta blanda. Además de caer los cerramientos, se observaron daños en algunos pilares y algunos refuerzos longitudinales presentaban el efecto de pandeo.

Fig. 6. Pérdida de los cerramientos por el efecto de planta blanda.

Tanto el Eurocódigo 8 como la Normativa de Construcción Sismorresistente Española (NCSE, 2002) consideran que los muros de relleno son elementos no-estructurales; aun así, su contribución a la rigidez lateral de la estructura debería tomarse en cuenta a la hora de dimensionar los elementos estructurales. En el FEMA 454 (FEMA, 2006) se presentan algunas soluciones para prevenir el efecto de planta blanda en plantas bajas que se desean mantener abiertas. Estas soluciones incluyen aumentar el número de pilares, añadir refuerzo lateral o arbotantes externos que contribuyan a aumentar la rigidez de esa planta para igualarla a las demás.

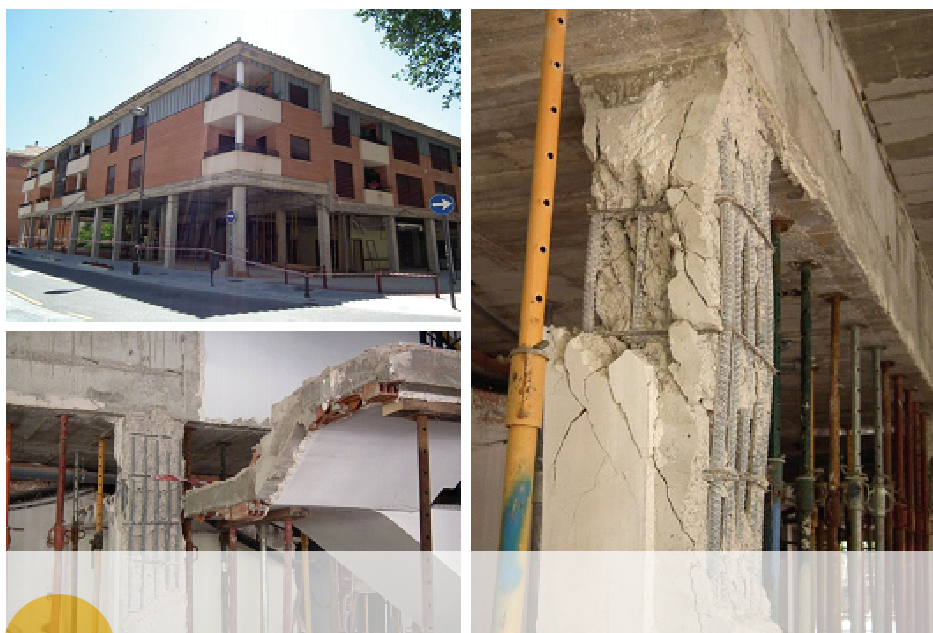
Fig. 7. Pérdida de cerramientos y daños a pilares en una planta blanda.

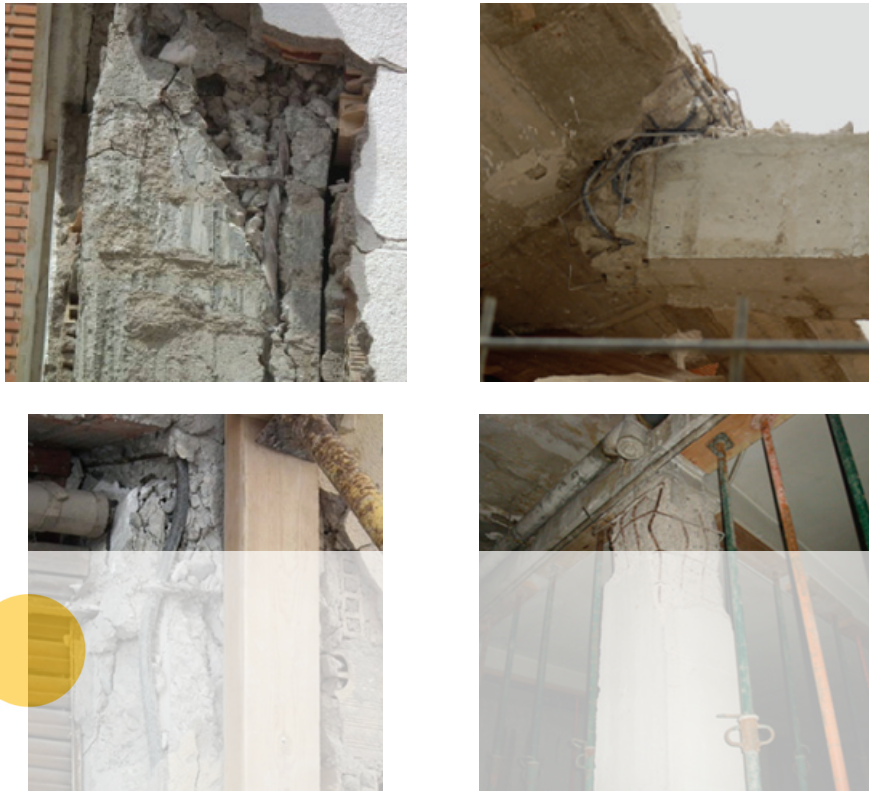
Se observaron muchos pilares dañados no sólo por los efectos anteriormente mencionados sino también por deficiencias en las armaduras de refuerzo, tanto longitudinales como transversales y en las uniones entre losas y pilares (Figura 8). Estas deficiencias incluyen el uso de acero no corrugado, excesiva distancia entre el refuerzo transversal y el pobre confinamiento de las armaduras. Dependiendo del año de construcción del edificio, estas prácticas constructivas que hoy en día, podrían haberse considerado normales y correctas en el momento de construirse el edificio.

Fig. 8. Posibles deficiencias en las armaduras de refuerzo identificadas en Lorca.

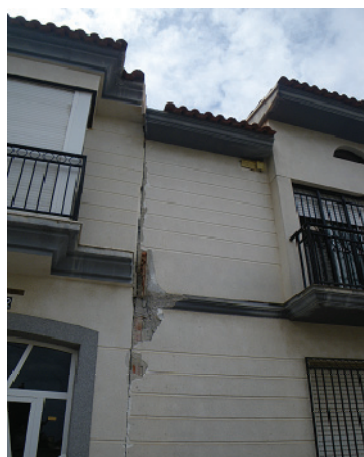
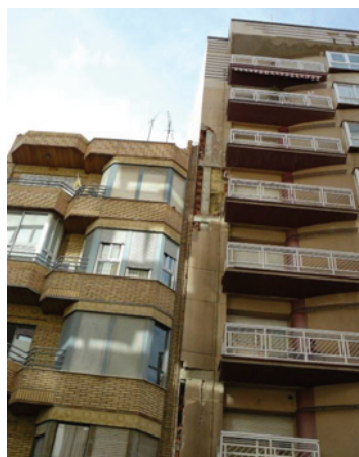
Durante la visita a Lorca se identificaron algunos casos de golpeteo como se muestra en la Figura 10. Los daños por golpeteo suceden porque el espacio que se deja entre los edificios es insuficiente para que los mismos puedan desplazarse lateralmente sin perjudicarse.

Fig. 10. Efectos del golpeteo observados en la visita post-terremoto a Lorca.

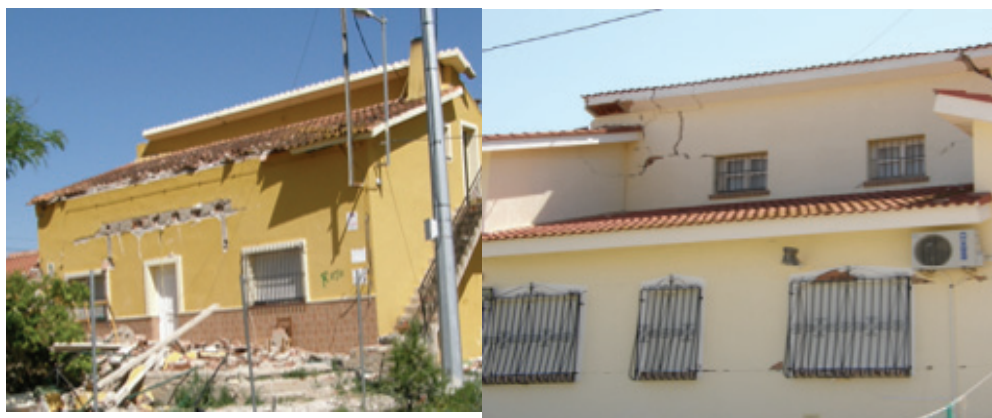
La Figura 13 muestra algunas estructuras con daños en la pedanía de *Diputación de Río* del municipio de Lorca. Los daños más frecuentes incluían muros de mampostería con múltiples grietas, desplazamiento y caída de los tejados, así como el desplazamiento de fachadas entre otros.

Fig. 13. Daños en viviendas unifamiliares en la pedanía de Diputación de Río en el municipio de Lorca

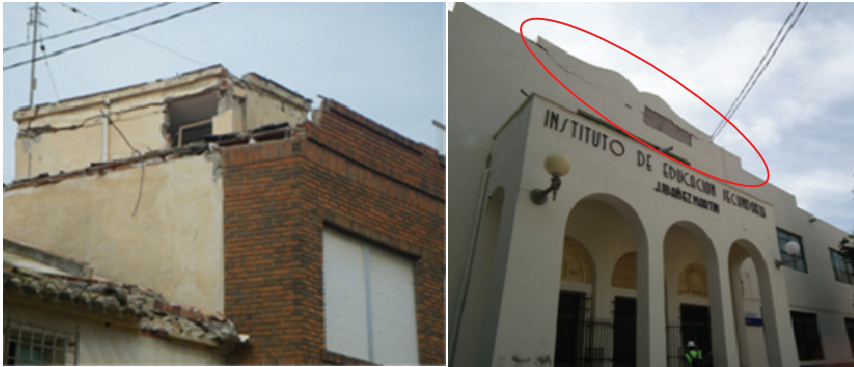
Se observaron parapetos de ladrillo no reforzados (Figura 14) que colapsaron cayendo sobre edificios contiguos o sobre la calle y chimeneas dañadas en casas residenciales (Figura 15).

Fig. 14. Elementos no estructurales no anclados a la estructura.

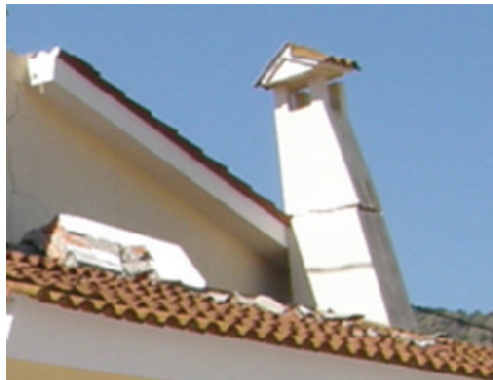
Fig. 15. Chimenea dañada por el terremoto en casa residencial

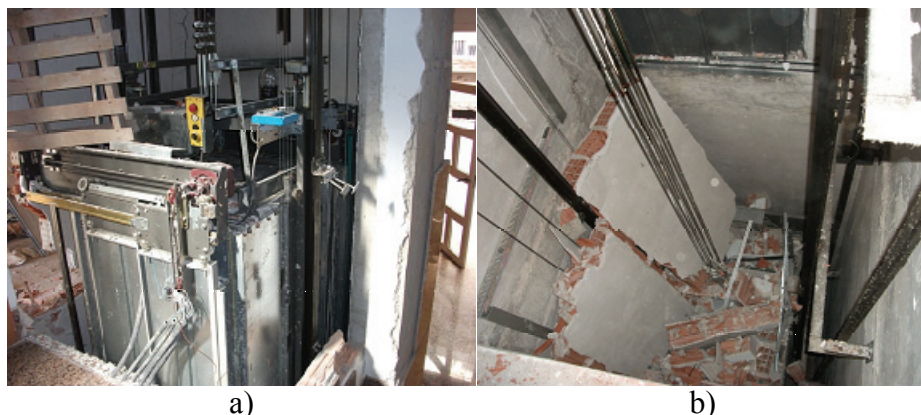
También se observaron daños en cajas de escaleras y ascensores (Orona-Pecrès, 2011), los cuales se presentaron principalmente en las plantas bajas y en las primeras plantas de los edificios, que debido a las mayores cargas de flexión/compresión han sido las más dañadas. En su mayoría se trata de derribos de los cerramientos de

los huecos de ascensor, generalmente de ladrillo, como los que se observan en la Figura 16.

Fig. 16. *a)* Vista de cabina desde el exterior por cerramientos derribados *b)* Cerramiento de ladrillo derribado sobre el techo de la cabina del ascensor.

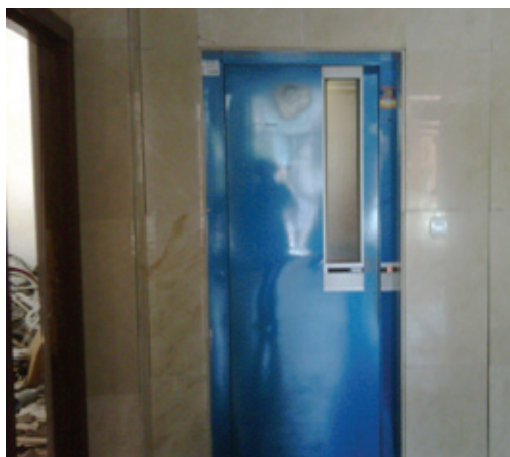
Las puertas exteriores de los ascensores en las plantas a nivel de calle han sufrido deformaciones por cargas de compresión y flexión, según la situación de éstas en el edificio (Figura 17).

Fig. 17. Puerta de ascensor deformada por cargas de compresión

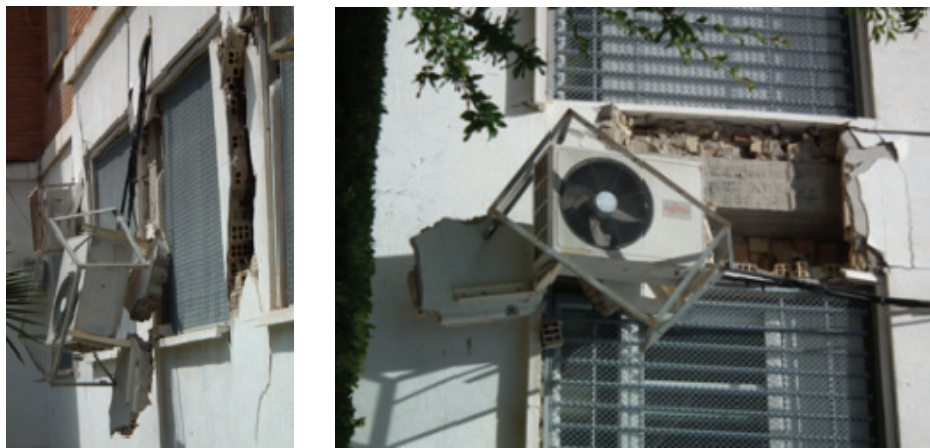
Se observaron algunos aparatos de aire acondicionado que quedaron suspendidos del cableado al desprenderse la fachada a la que estaba anclada su estructura metálica de sujeción (Figura 18).

Fig. 18. Aparatos de aire acondicionado anclados a la fachada, después del terremoto.

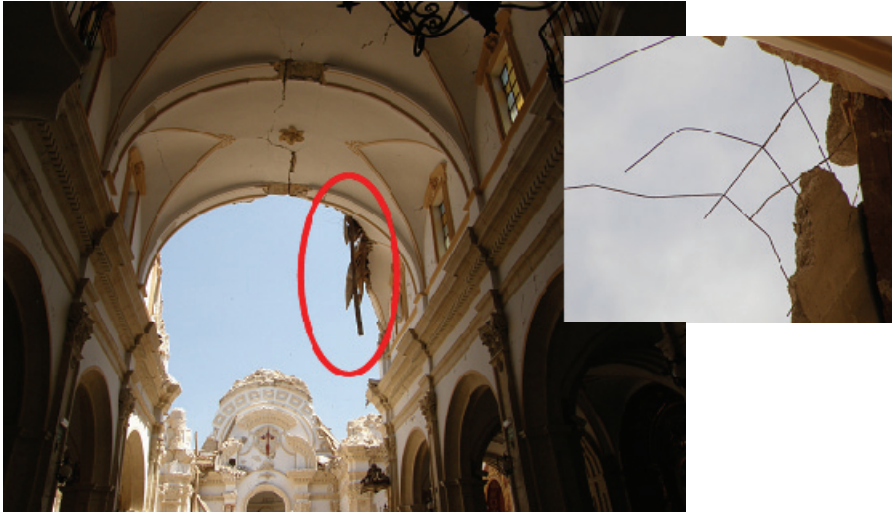
Fig. 20. Colapso de la cúpula y del crucero de la iglesia de Santiago y detalle de mallas de refuerzo

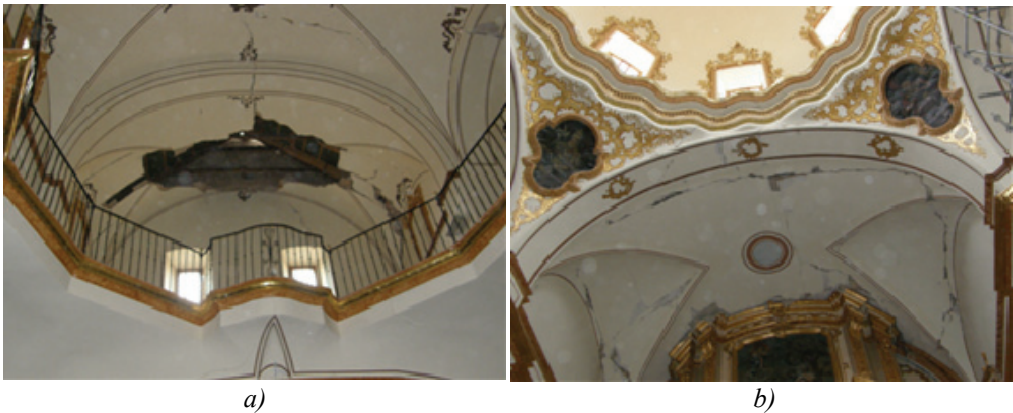
El convento y la Iglesia del Carmen se construyeron durante el S. XVIII. La Iglesia del Carmen ha quedado totalmente inutilizada y con riesgo de derrumbe a causa del terremoto. La iglesia tiene planta basilical, de tres naves y coro alto a los pies, en el cual se pueden ver los daños producidos por el terremoto (Figura 21a). También se observaron daños en los arcos situados bajo la cúpula levantada sobre un anillo ondulante (Figura 21b).

Fig. 21. Daños en el coro y arcos bajo la cúpula de la Iglesia del Carmen

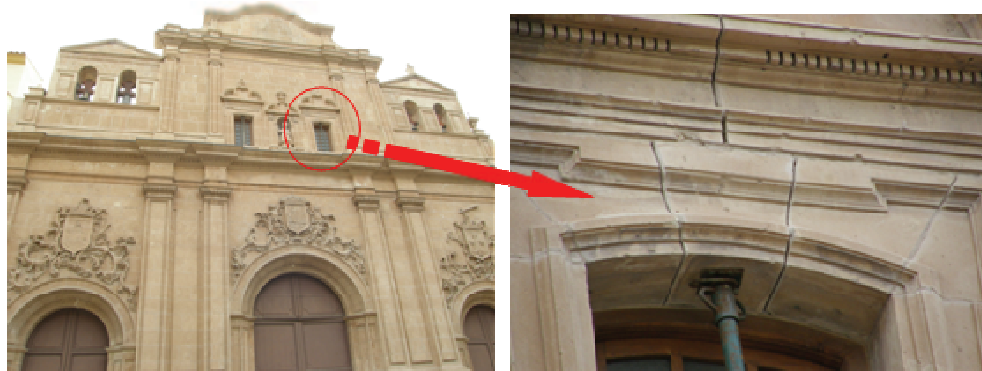
Fig. 22. Daños en el arco de la fachada de la Iglesia del Carmen

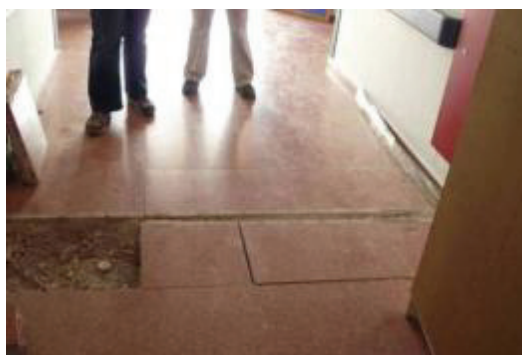
Los daños estructurales en el hospital fueron entre nulos y leves. No se identificaron fisuras significativas en pilares y forjados en la estructura original, ni tampoco deformaciones apreciables en los pórticos metálicos. En las juntas de dilatación de la estructura se encontraron desplazamientos que no representan daños estructurales considerables (Figura 23).

Fig. 23. Desplazamientos de la junta de dilatación

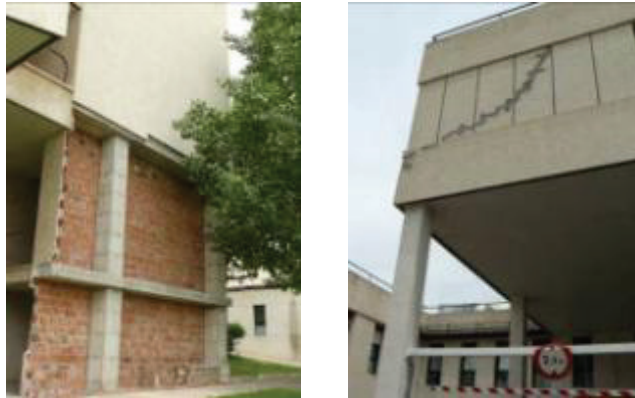
Fig. 24. a) Colapso de muros de fachada; b) fisuras en muro de fachada

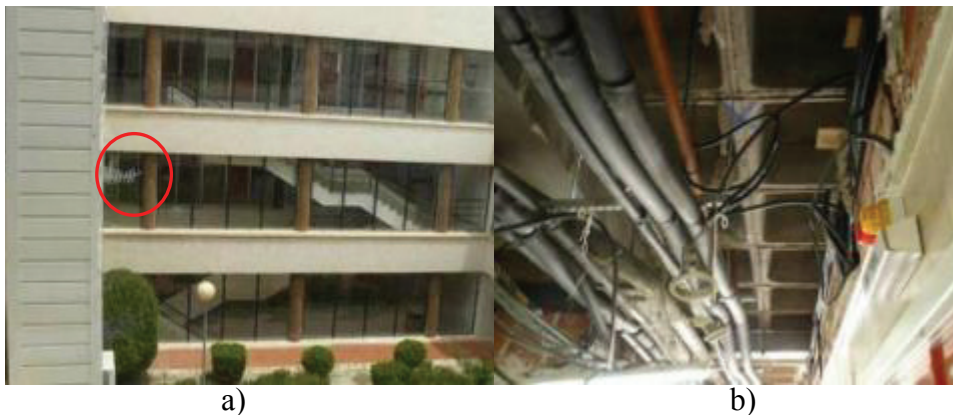
A pesar de que los daños estructurales fueron nulos y leves, se produjeron daños severos en elementos no estructurales que limitaron la funcionalidad del hospital. La instalación fue evacuada por consenso de los responsables del hospital y sus pacientes fueron transferidos a otros centros del Servicio Murciano de Salud. En la mayoría de los muros de fachada se encontraron daños entre nulos y leves. Se identificaron pocas zonas con daños entre graves y severos con agrietamientos y desprendimiento de los elementos de recubrimiento (Figura 24). Los daños observados en los muros internos son entre leves y moderados; no se identificaron zonas con agrietamientos considerables. En los muros de la escalera se presentaron fisuras que fueron reparadas rápidamente. También se presentaron fallas puntuales en las ventanas de la instalación (Figura 25a). Respecto a los falsos techos, en algunas zonas del hospital los daños observados varían entre fuertes y severos (Figura 25b).

Fig. 25. a) Rotura de ventanas; b) daños en falso techo

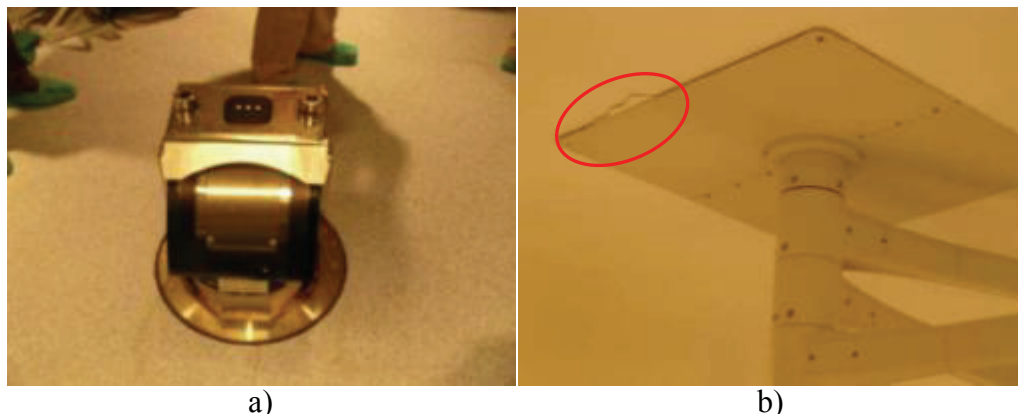
sobre mesas rodantes. En uno de los quirófanos se observó un ligero agrietamiento en la conexión de la lámpara al techo (Figura 26).

Fig. 26. a) Anclaje de la mesa de operaciones; b) conexión de la lámpara de los quirófanos
